Alerte fournisseurs - Véhicules hybrides Toyota et Lexus

GSA a été alertée au sujet de demandes de réparation liées à des services Survoltage effectués sur des véhicules Toyota et Lexus dont l'ECU (unité de contrôle électronique) du moteur a été endommagée. Le fabricant a identifié que les dommages peuvent résulter d'une connexion du fil négatif trop proche de l'ECU (connexion non inversée).

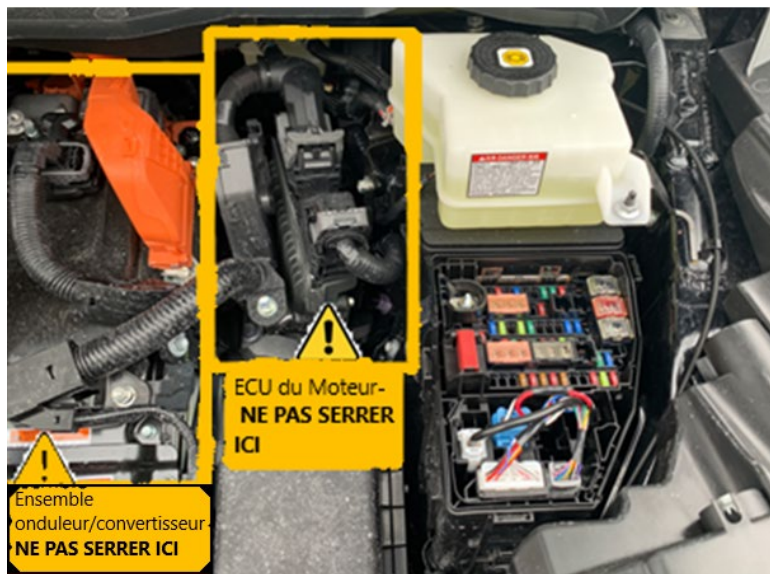
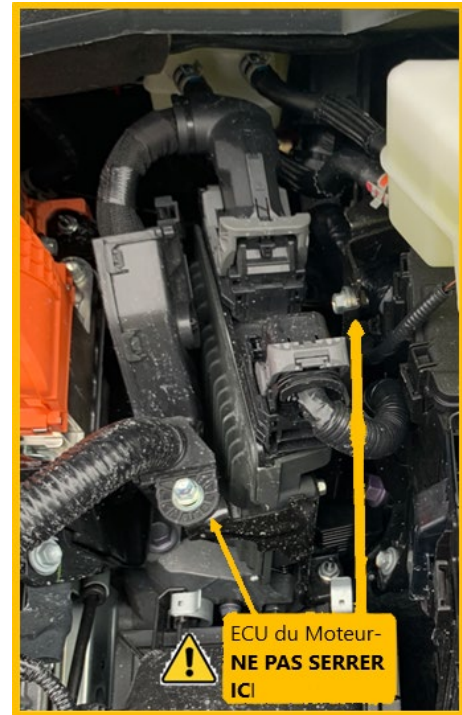
Exemple de points de connexion négatifs incorrects sur la Sienna Hybrid:

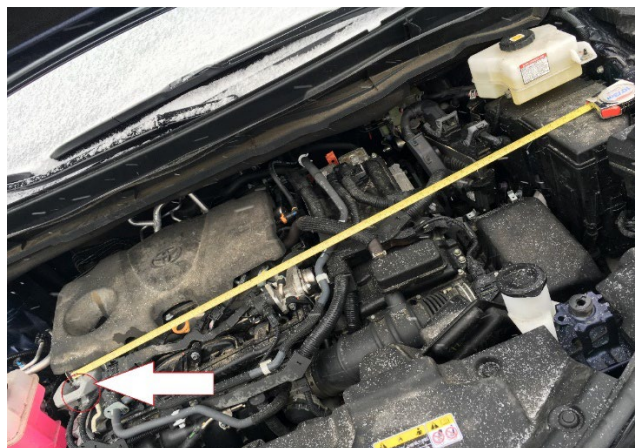
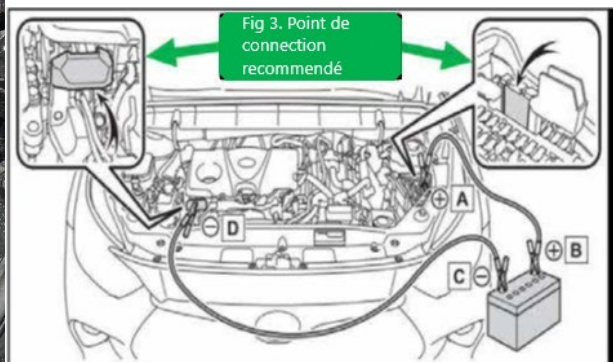
Le point de connexion recommandé par les fabricants se situe à environ 38" de la connexion positive de l'unité de commande électronique (voir les images de la Sienna Hybrid ci-dessous à titre d'exemple) :
