2022 Ford F-150 Lightning EV

Pile de la télécommande faible — Défaut de reconnaissance

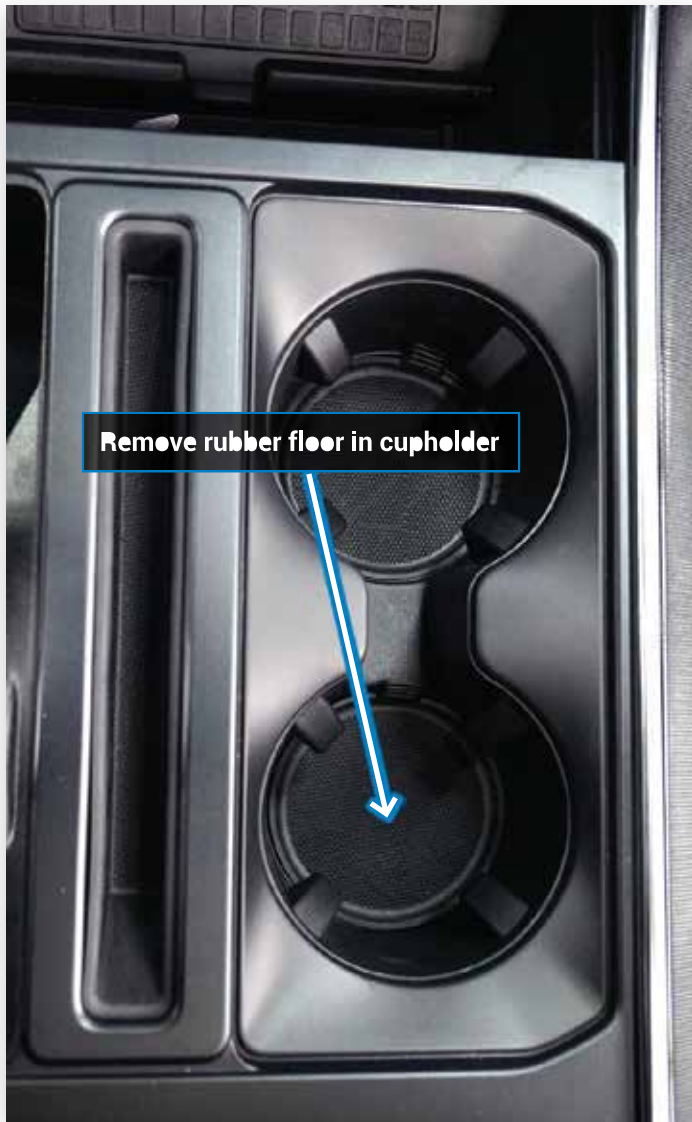
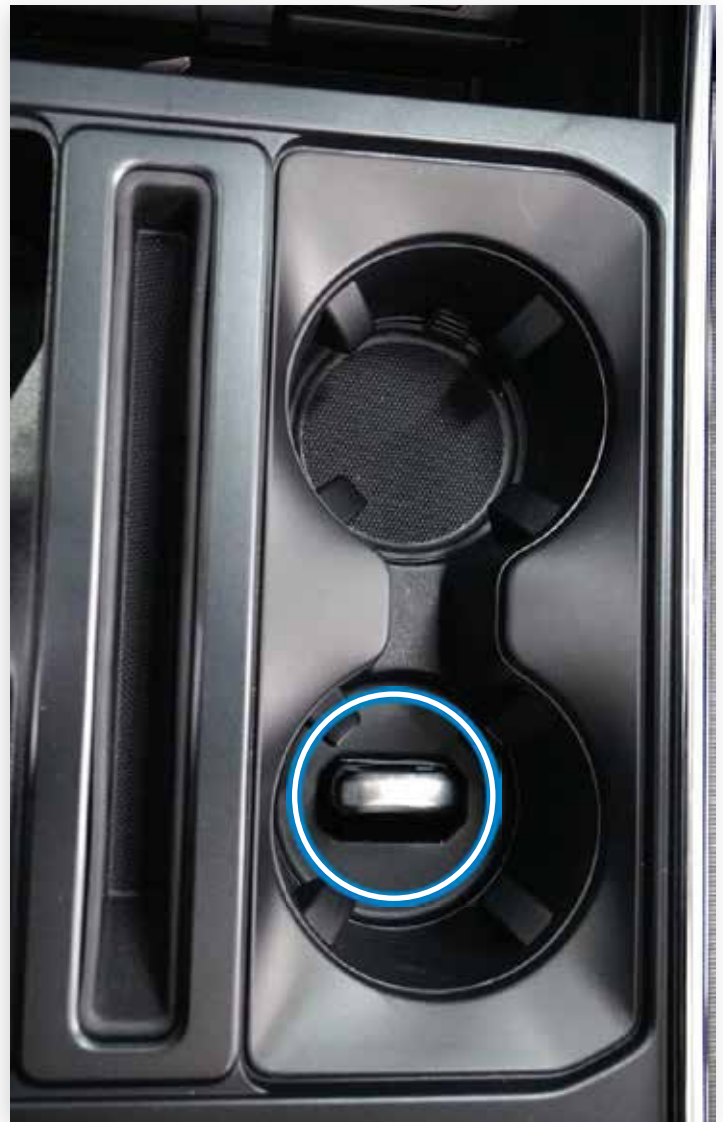
Lorsque la pile de la télécommande du F-150 Lightning devient faible, le véhicule peut avoir du mal à détecter sa présence et le moteur ne démarre pas.

Placer la télécommande dans la zone désignée aidera à démarrer le véhicule.

Dans le camion F-150 Lightning la zone désignée se trouve dans le porte-gobelet arrière dans la console centrale.

Remplacez immédiatement la pile faible de la télécommande.
